# Rilevamento automatico difetti nei dispositivi d'appoggio (Computer Vision+LLM)

AI-based Procedure for  
Prediction, Observation and  
Generative Guided Inspection

G. Santarsiero, A. Romano, V. Picciano and A. Masi (2025). Intelligent inspection of bridge bearings through an Engineering Constrained ML approach – Artiste Conference, 15-18 Sept, 2025 Turin

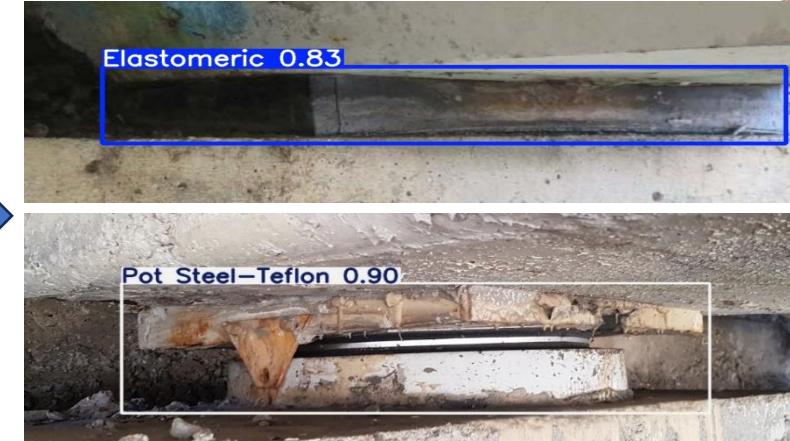
Step 2

Prompt per GPT-4o:

- immagine
- Tipo appoggio
- Lista di possibili difetti
- definizione di intensità ed estensione

Large Language Model  
(API)

Invio informazioni a  
(GPT-4o)

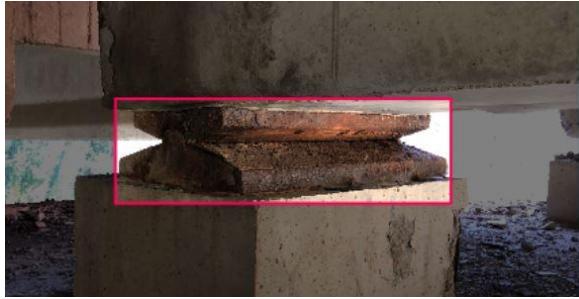
## Annotazione manuale con bounding box e classe

**Roboflow**

Strumento che permette di annotare,  
organizzare il dataset e salvare il file  
.yaml

Applicando delle tecniche di **Data Augmentation**, nello specifico rotazione di +15° e -15°, sfocatura di 2,5 px si hanno **3084 immagini** suddivise come segue

- Train set 70% - 2698 immagini
- Valid set 20% - 258 immagini
- Test set 10% - 128 immagini

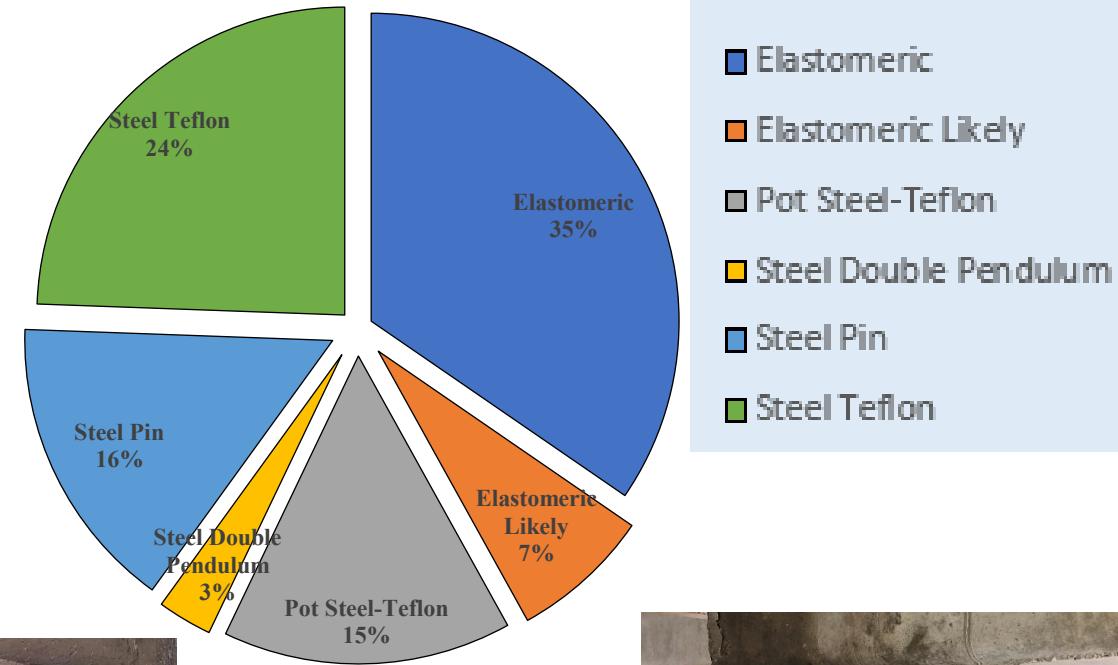
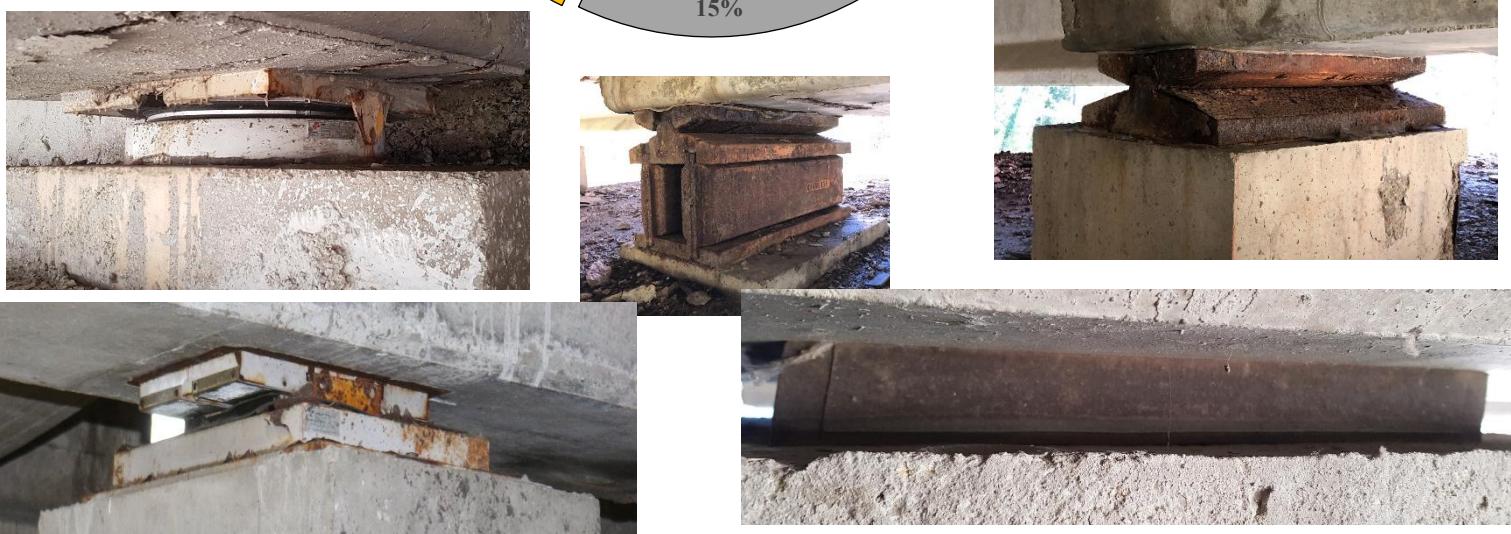
Acquisizione e organizzazione di un database  
con **1287 Immagini** di dispositivi d'appoggio  
**6 Classi analizzate**

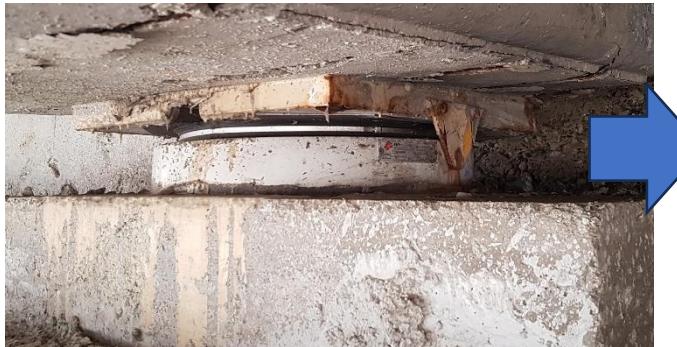
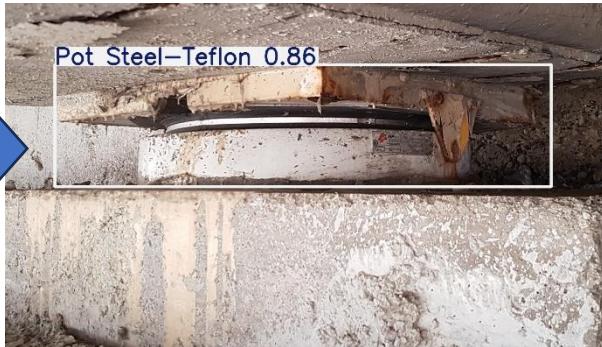
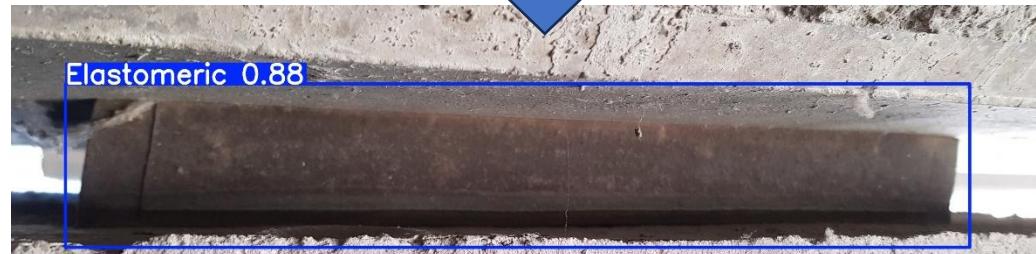
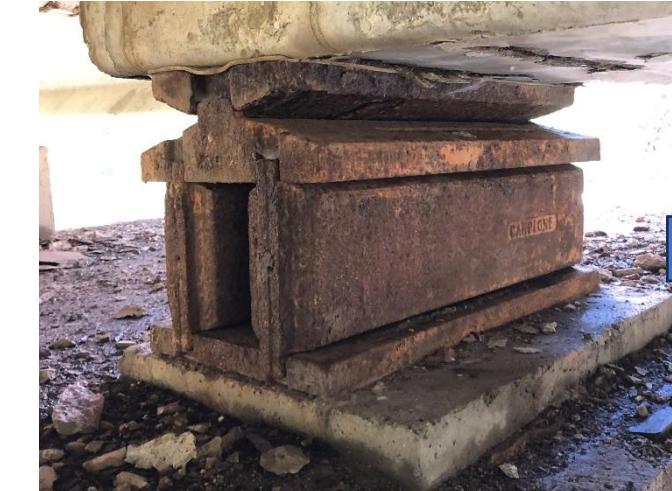
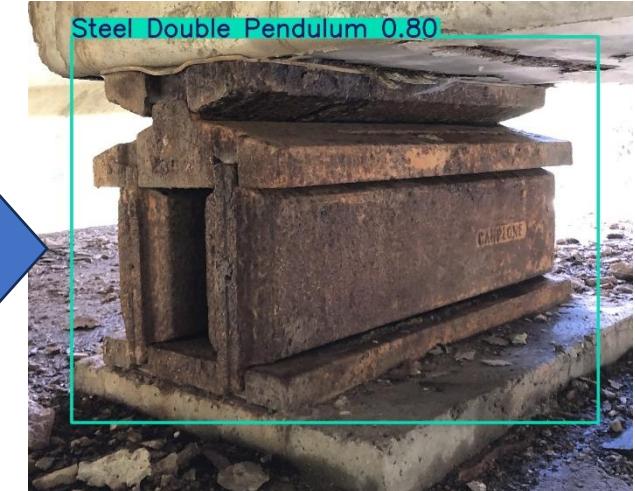
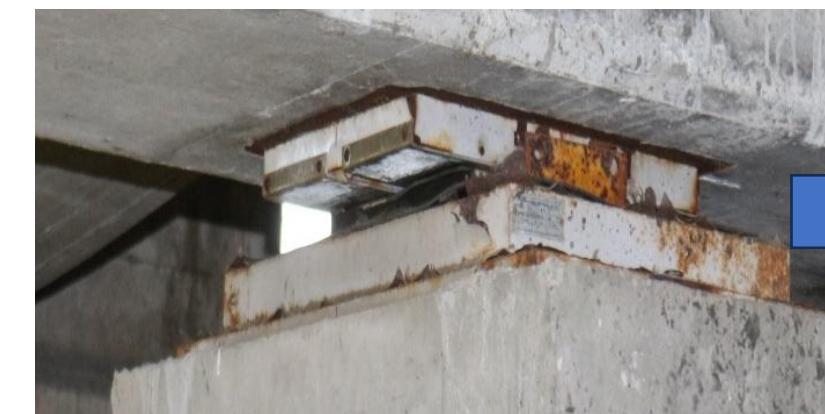
## Inferenza tipologia

Inferenza effettuata su immagini appartenenti al **test set**,  
immagini sconosciute al modello YoloV8n
